RIZIKOVÁ ANALÝZA VODOVODU OBECNÍHO TYPU

RISK ANALYSIS OF WATER DISTRIBUTION SYSTEM – THE CASE OF SMALL MUNICIPALITY

DIPLOMOVÁ PRÁCE
MASTER'S THESIS

Bc. PETRA POTYŠOVÁ

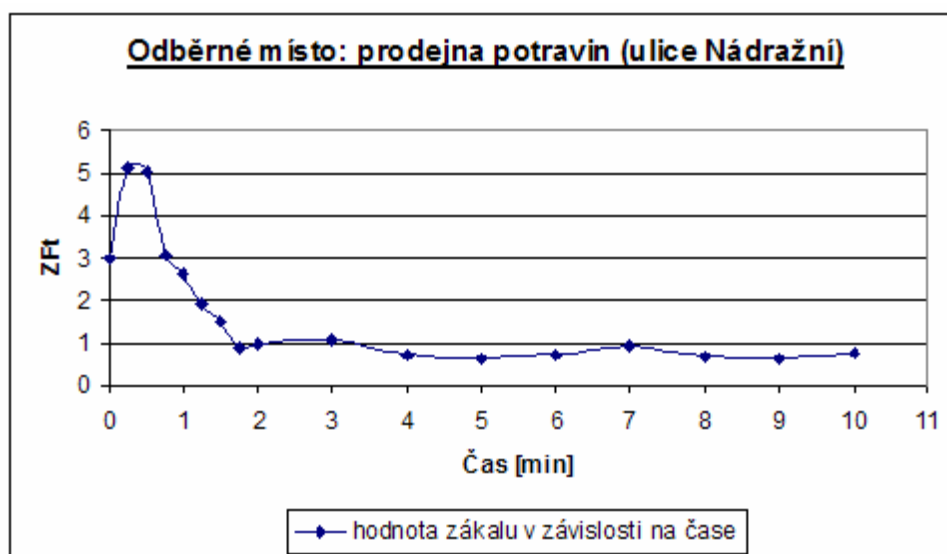
Obr. 3.1 Průběh zákalu při odkalení potrubí – prodejna potravin

Výsledek měření dopadl velice dobře, protože i při zvýšeném výskytu zákalu je stále dosažena mezní hodnota 5 ZF_t daná vyhláškou č. 252/2004 Sb.

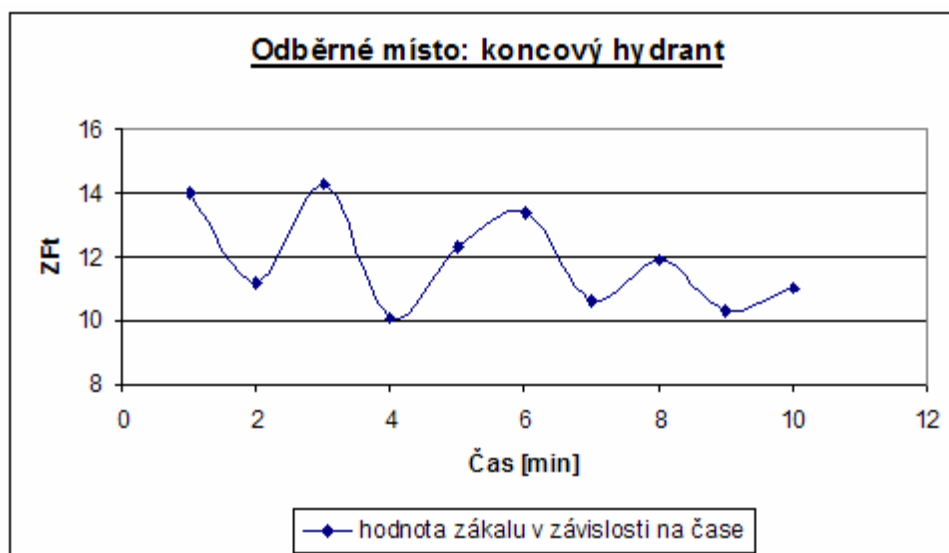
Obr. 3.2 Průběh zákalu při odkalení potrubí – koncový hydrant

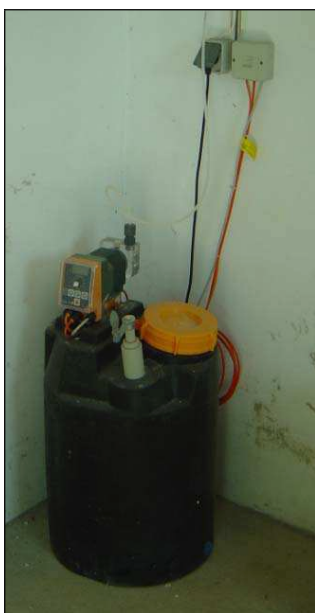
Vodovodní řad je dochlorován roztokem chlornanu sodného do odtokového potrubí zásobovacího řadu DN 200 v čerpací stanici umístěné v areálu vodojemu Klobouky II.

Obr. 4.8 Chlorování II. tlakového pásma roztokem chlornanu sodného

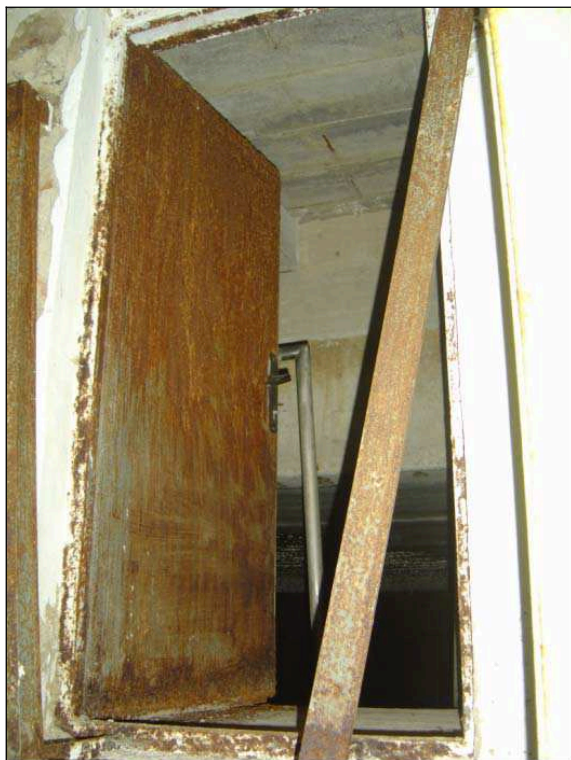
Obr. 4.14 Vstupní dveře do první komory vodojemu

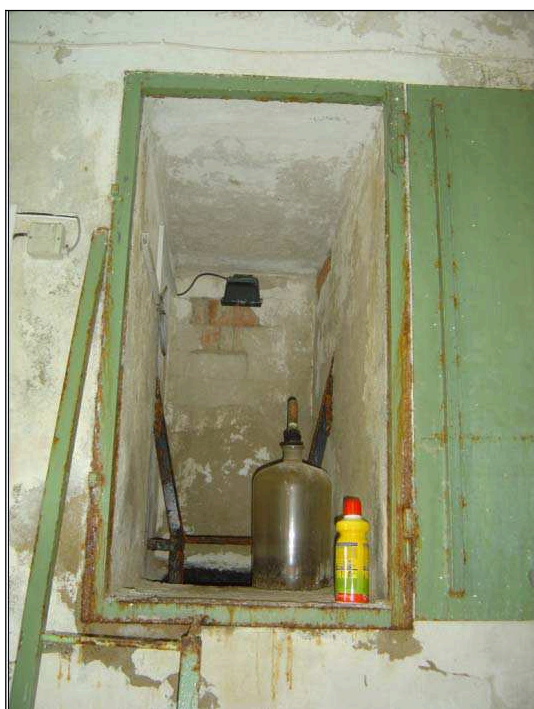
Obr. 4.15 Vstupní dveře do druhé komory vodojemu
